大震災の実態と教訓の整理に向けて

Compiling the all data on earthquake & tsunami in Pacific coast of Tohoku region

2011/5/2 宮城県震災復興会議

今村文彦(東北大学大学院工学研究科)

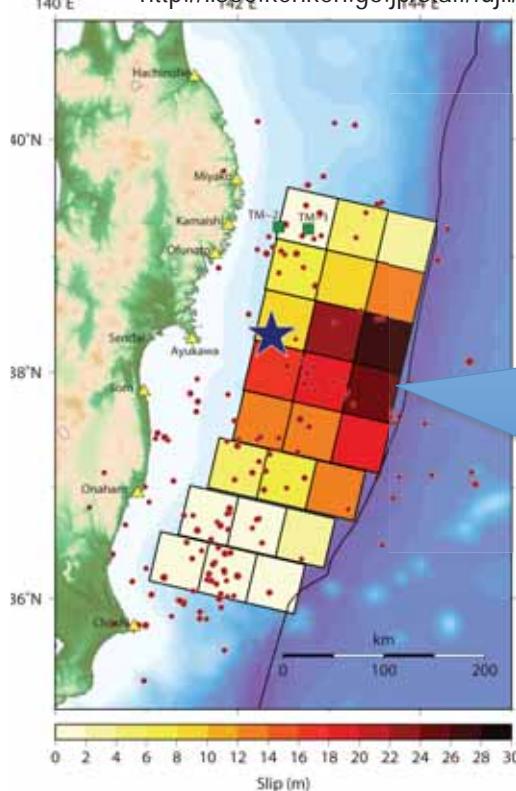
発生した地震と津波（断層モデル）

Example of faults model for tsunami (Fujii&Satake,2011)

波源はどこまで広がっていたのか？
破壊過程の影響は？
なぜ、宮城県沖ですべり量が大きいのは？
今後の余震の可能性は？

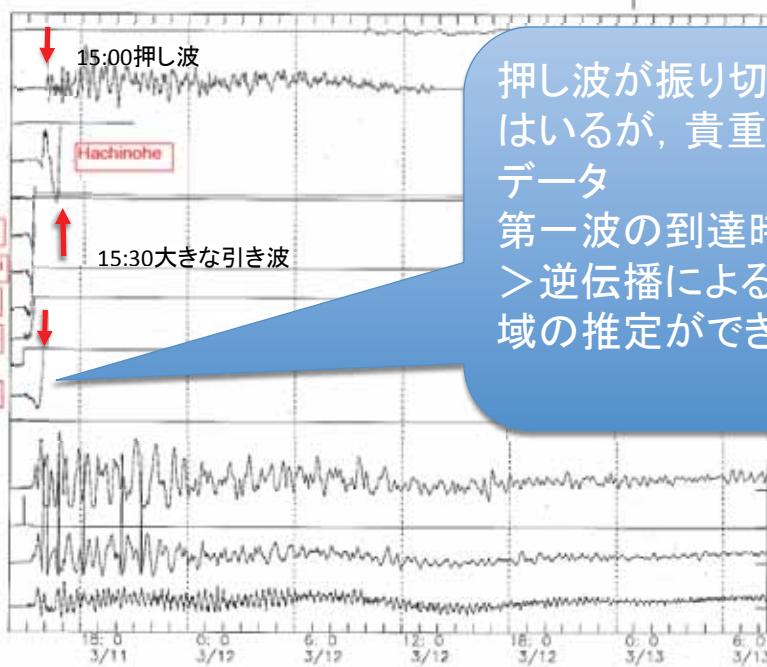
沿岸各地で観測された津波波形(気象庁)

東北～関東の太平洋沿岸

押し波が振り切れて
はいるが、貴重な
データ

第一波の到達時間＝
→逆伝播による波源
域の推定ができる。

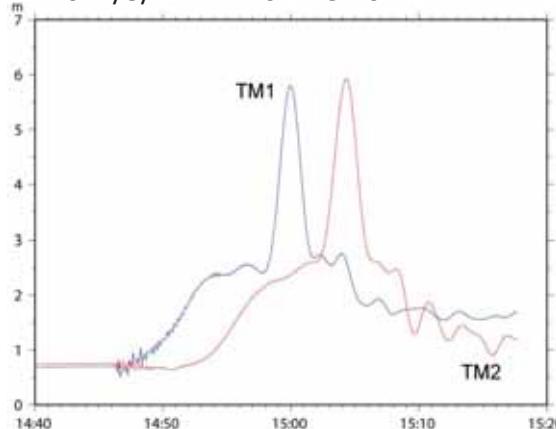
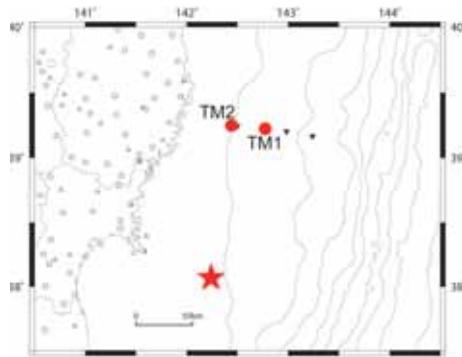
沖で観測された津波記録(釜石沖海底ケーブル津波計+GPS波浪計波浪計)

TM1(海溝寄り)では11時45分頃にP波が到達し、その7分後に約7cmの津波(押し)が到達し、その4分後にTM2(陸寄り)では約10cmの津波が観測された。

TM1(海溝寄り)では14時46分頃にP波が到達し、14時58分頃に約3.5mの津波(押し)が到達した。その4分後にTM2(陸寄り)ではほぼ同振幅の津波が観測された。

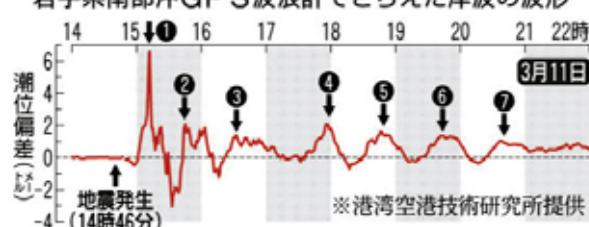
岩手県南部沖GPS波浪計でとらえた津波の波形

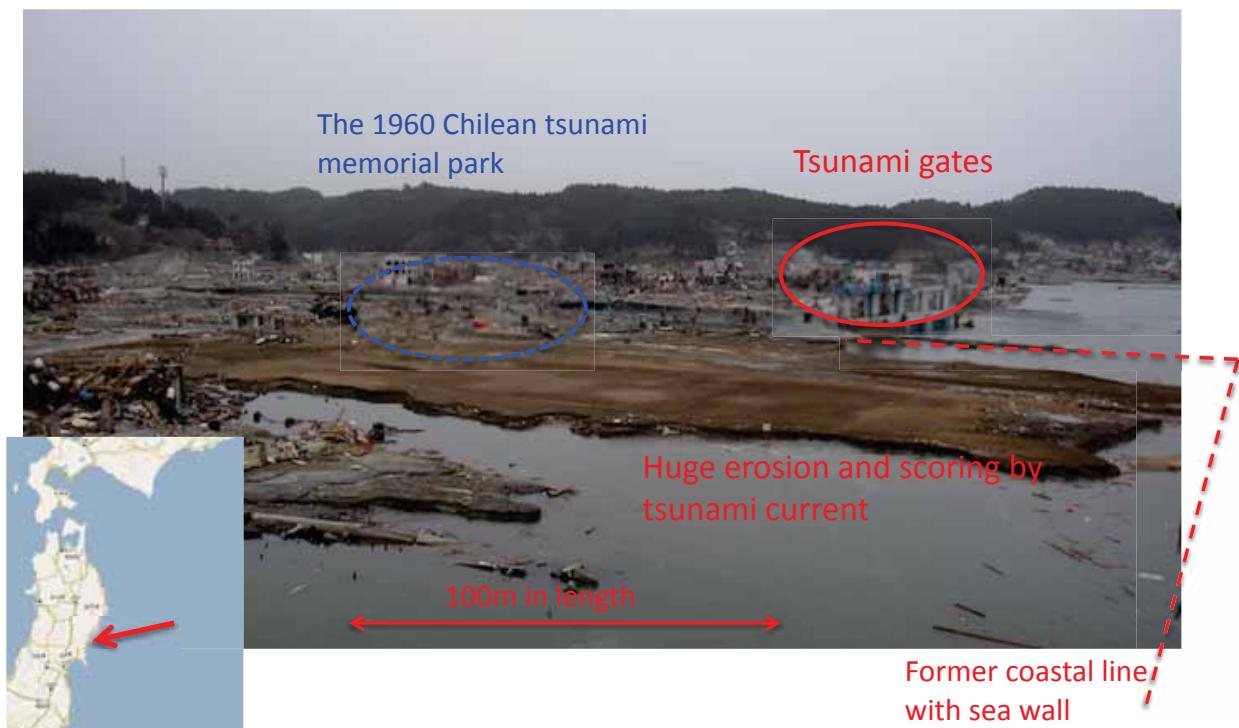
地形変化・沿岸防護施設の被害（南三陸町）

Change topography, erosion, destruction on the gates and sea wall at Minami-Sanriku, Miyagi

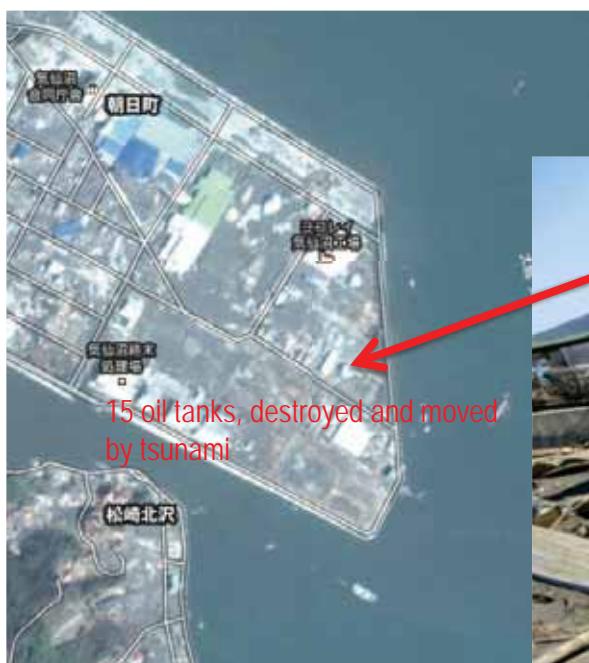
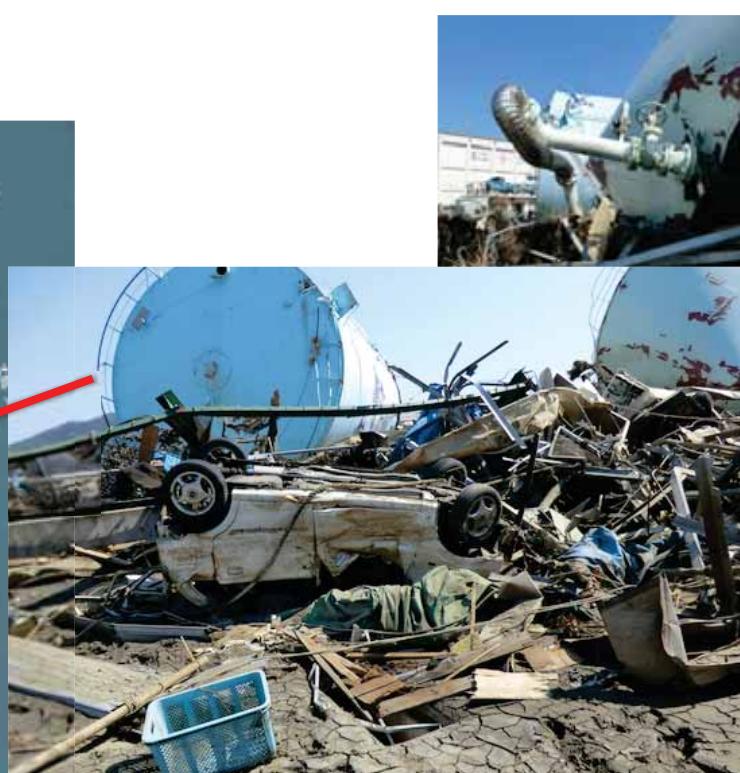
燃料タンク(気仙沼朝日地区)

Damage at industrial area, oil tanks and facility at Kesennuma

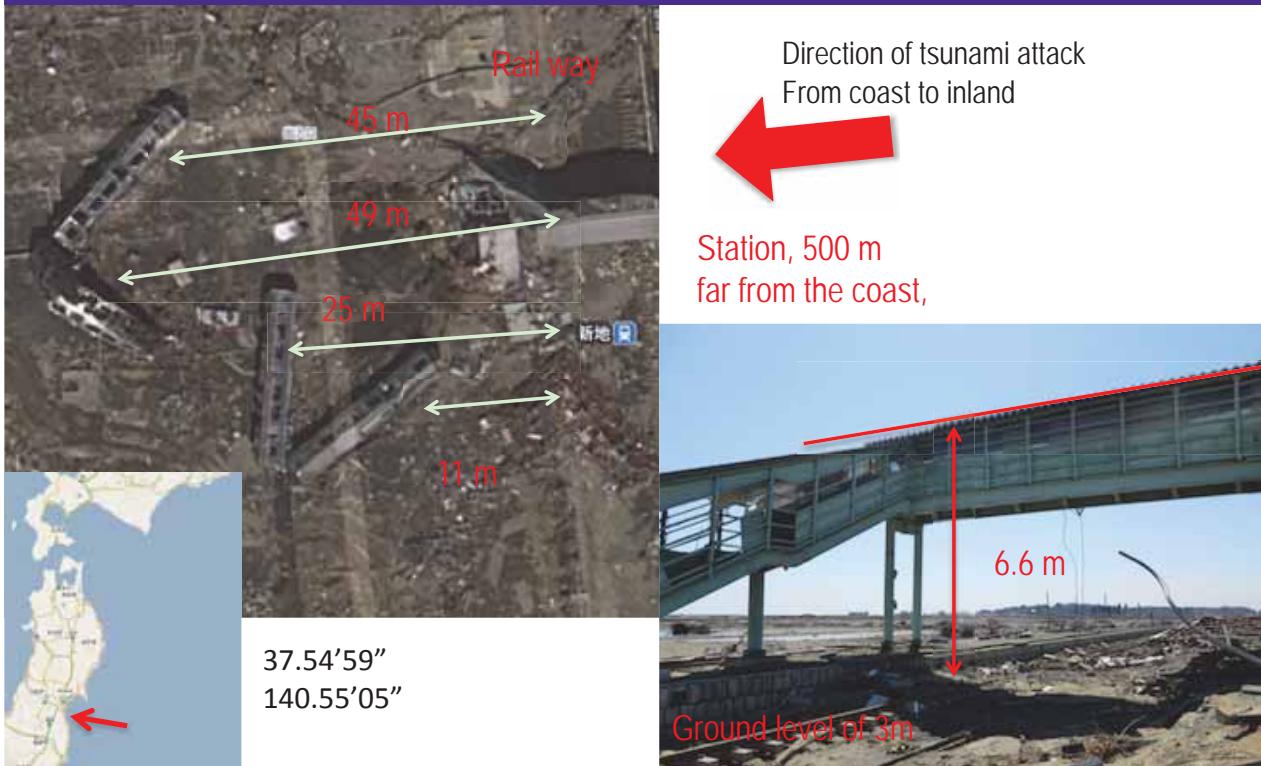
交通被害（港湾，空港，鉄道及び車両）新地駅

Destruction on the rail ways and cars
at Shinti, Fukushima

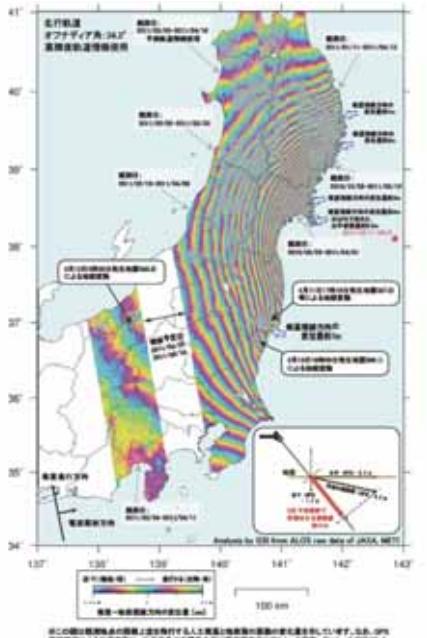
地盤沈下(断層運動) 国土地理院など

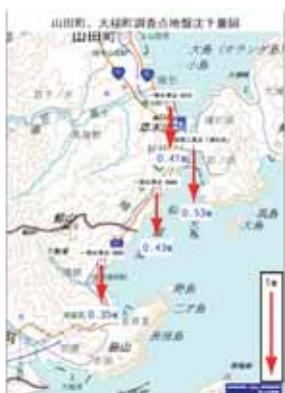
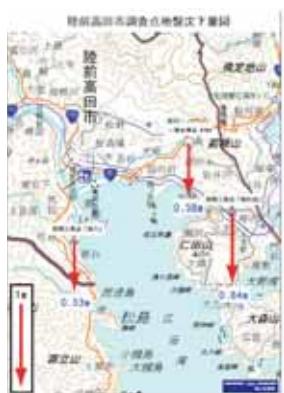
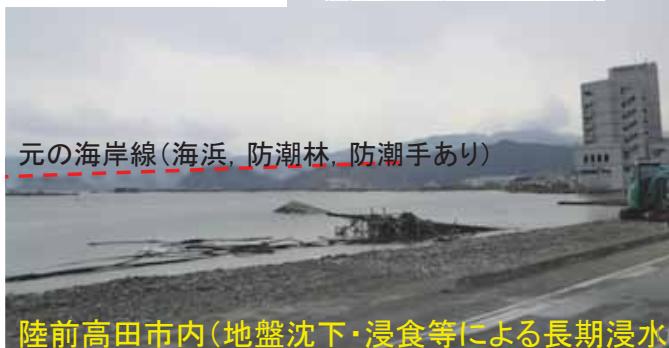
合成開口レーダー(SAR)と電子基準点(GPS
連続観測点)の融合解析による地殻変動
(暫定)
JAXA, 国土地理院

元の海岸線(海浜, 防潮林, 防潮手あり)

陸前高田市内(地盤沈下・浸食等による長期浸水)

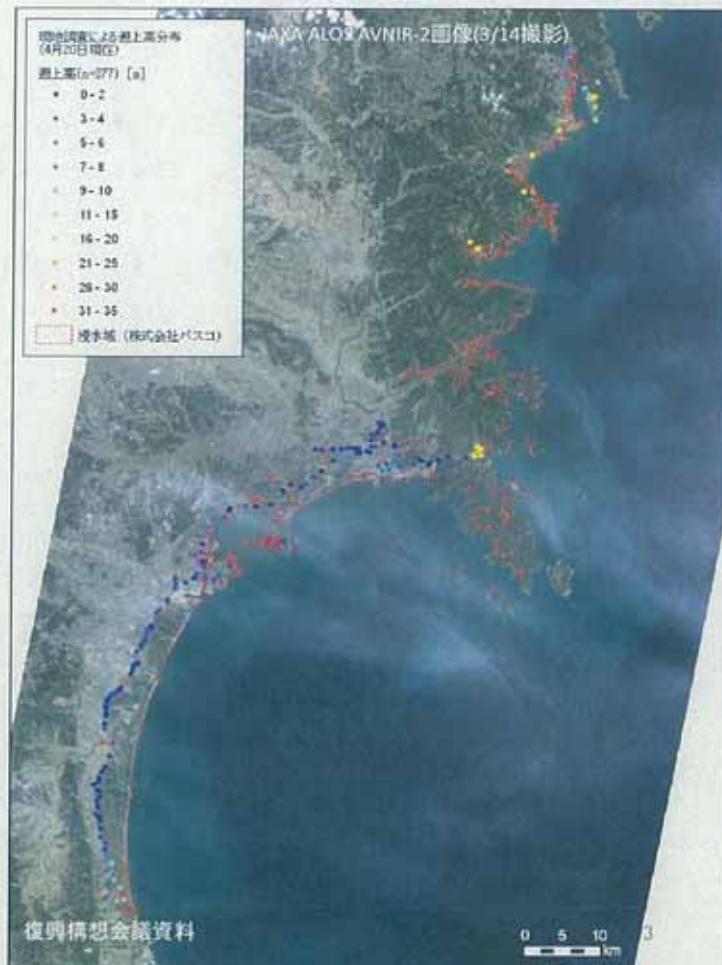
現地調査結果 津波遡上高・遡上限界 点(4月20日)

災害制御研究センター、千葉工大、
関西大、防衛大、大阪市立大ほか11
機関の合同調査結果を表示

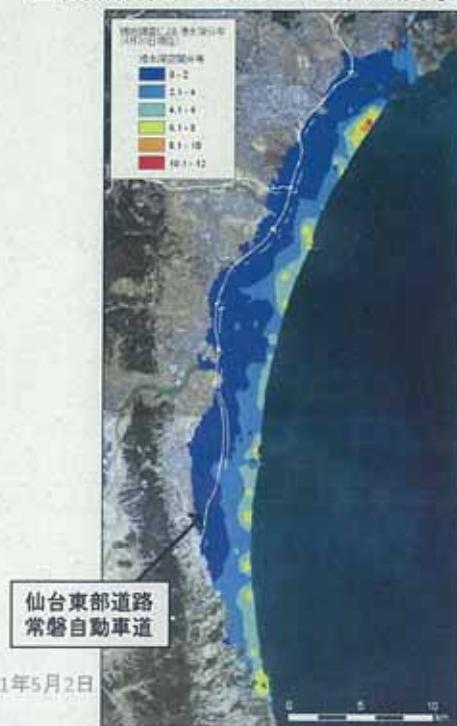
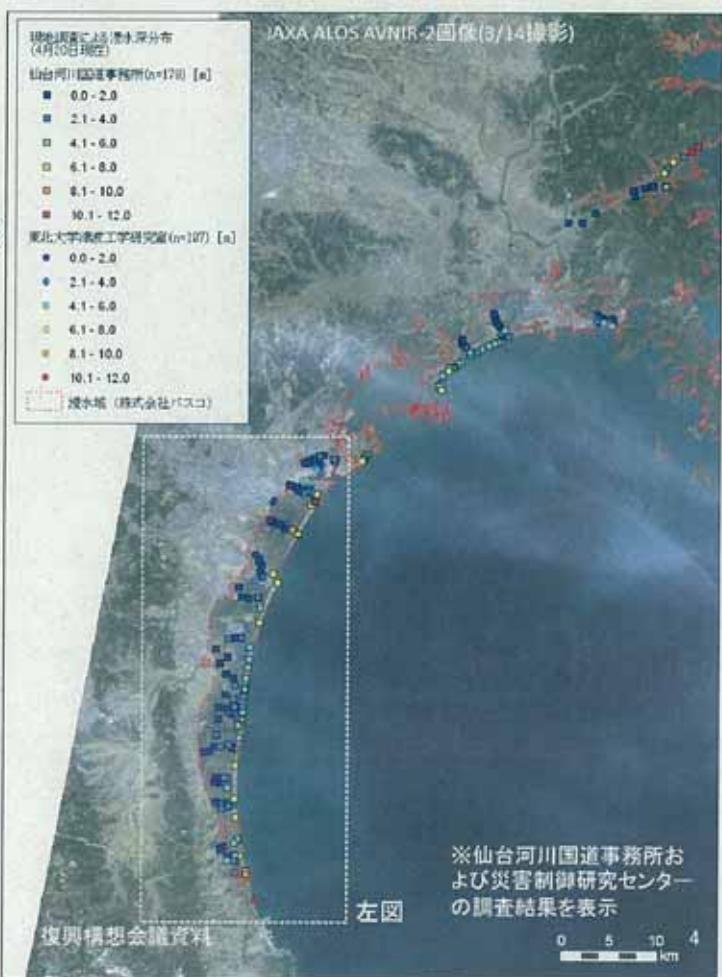
現地調査結果 津波浸水深(4月20日)

空間補間して表示した津波浸水深

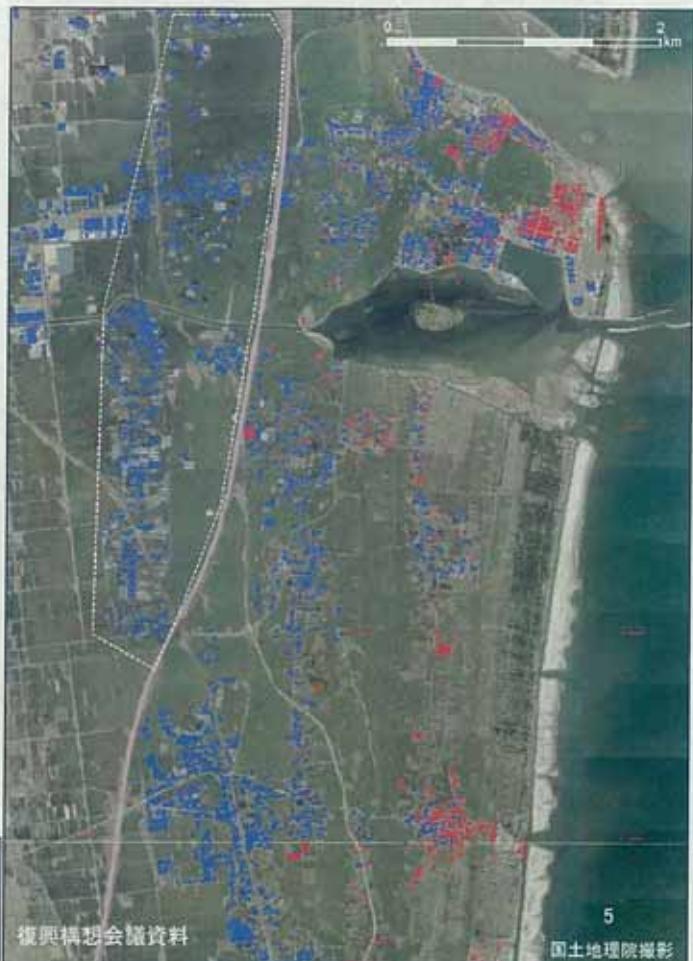
航空写真を用いた家屋被害判読例(亘理町)

- 流失した建物
- 流失を免れた建物

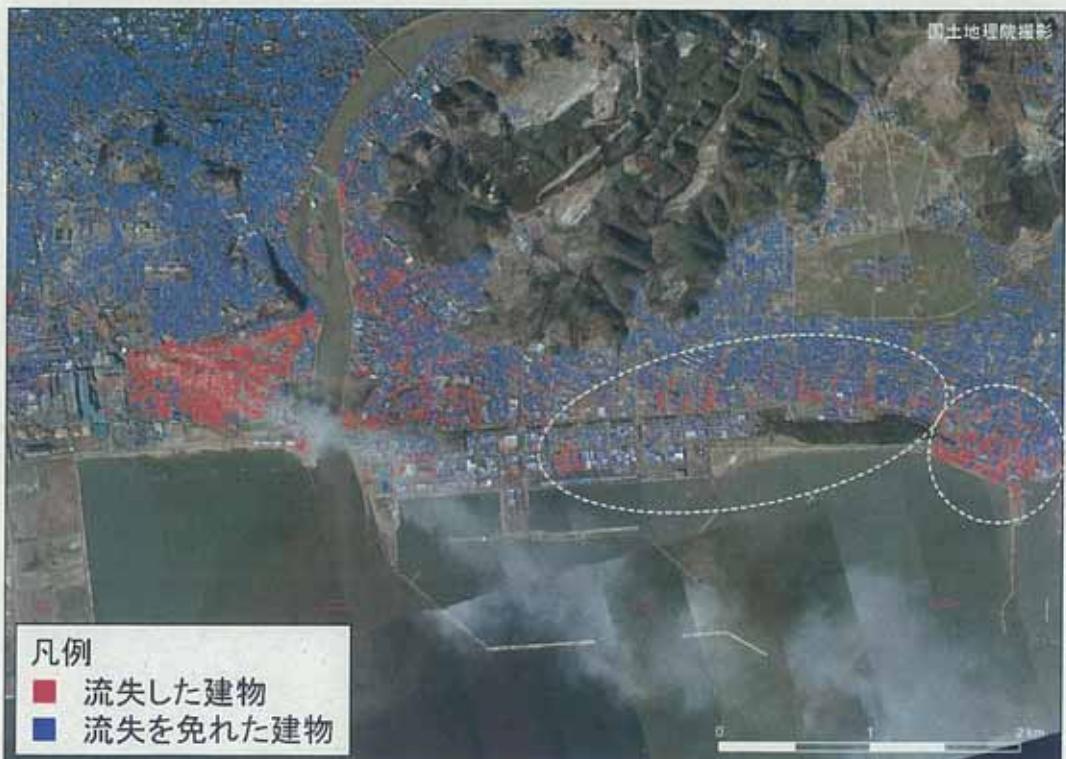
航空写真を用いた家屋被害判読例 (石巻市)

- 流失した建物
- 流失を免れた建物

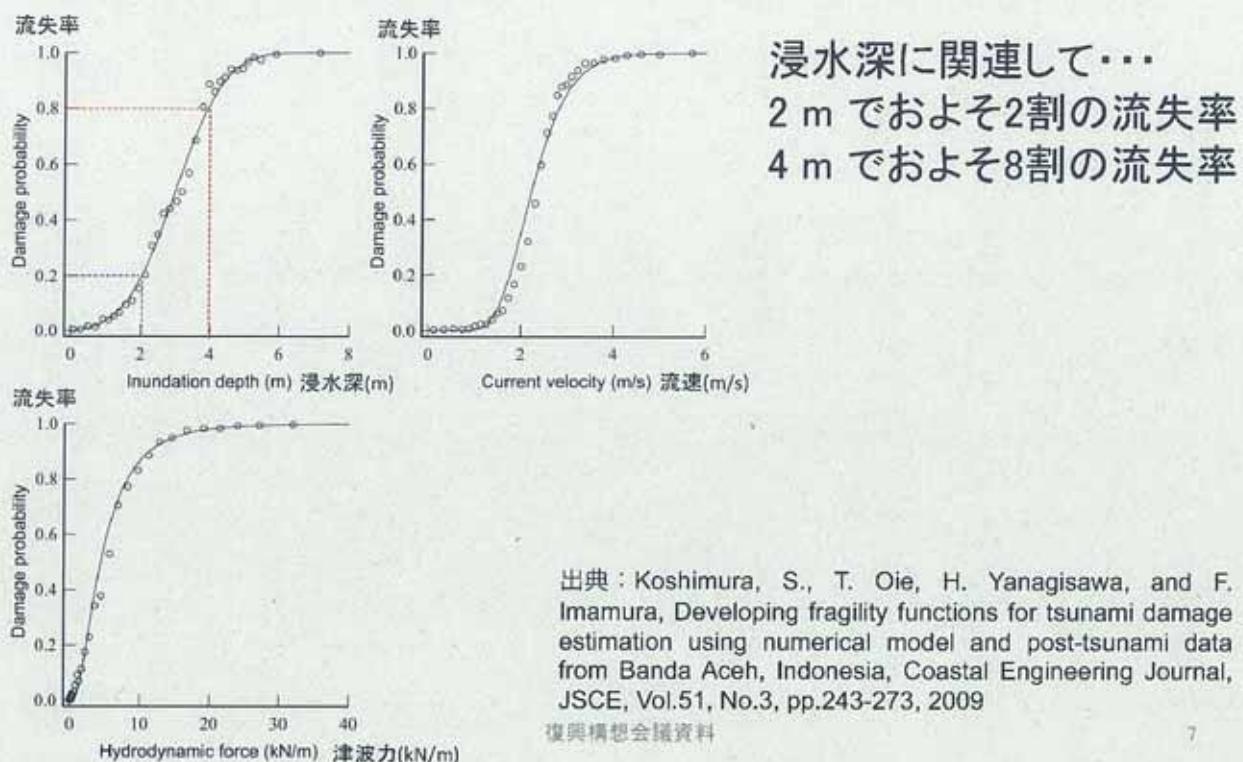
津波リスク評価(ゾーニング)に向けて 津波被害関数(2004年、インドネシア・バンダアチエ)

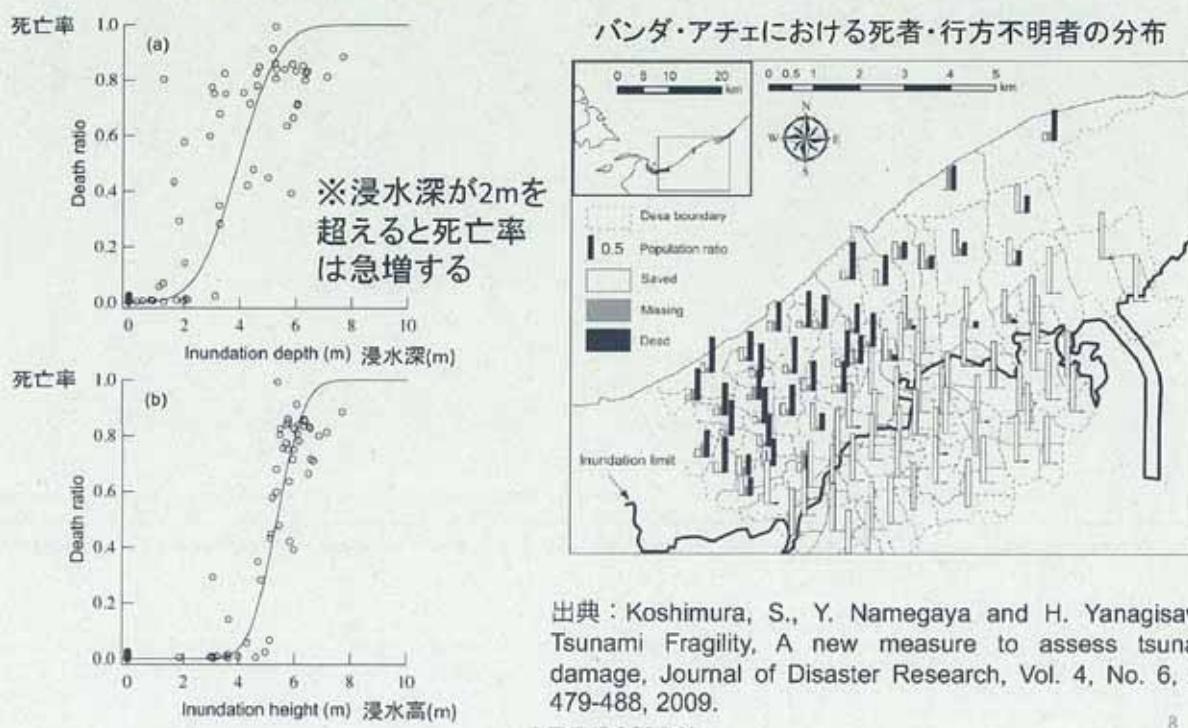
津波リスク評価(ゾーニング)に向けて 津波被害関数(2004年、インドネシア・バンダアチエ)

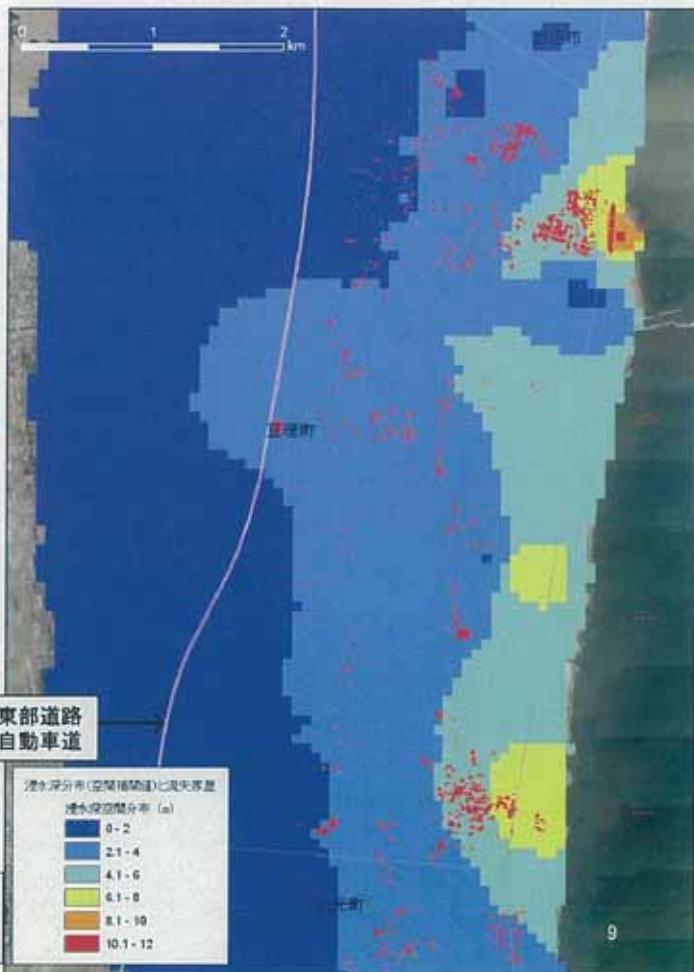
津波浸水深と流失家屋の分布(亘理町)

- 流失した家屋は浸水深2m以上の範囲内で顕著
- 常磐自動車道・東部道路の西側は家屋流失のリスクは低い
